东风小康汽车有限公司重庆分公司

突发环境事件风险评估报告

重庆兰黔环保科技有限公司

二〇二〇年四月

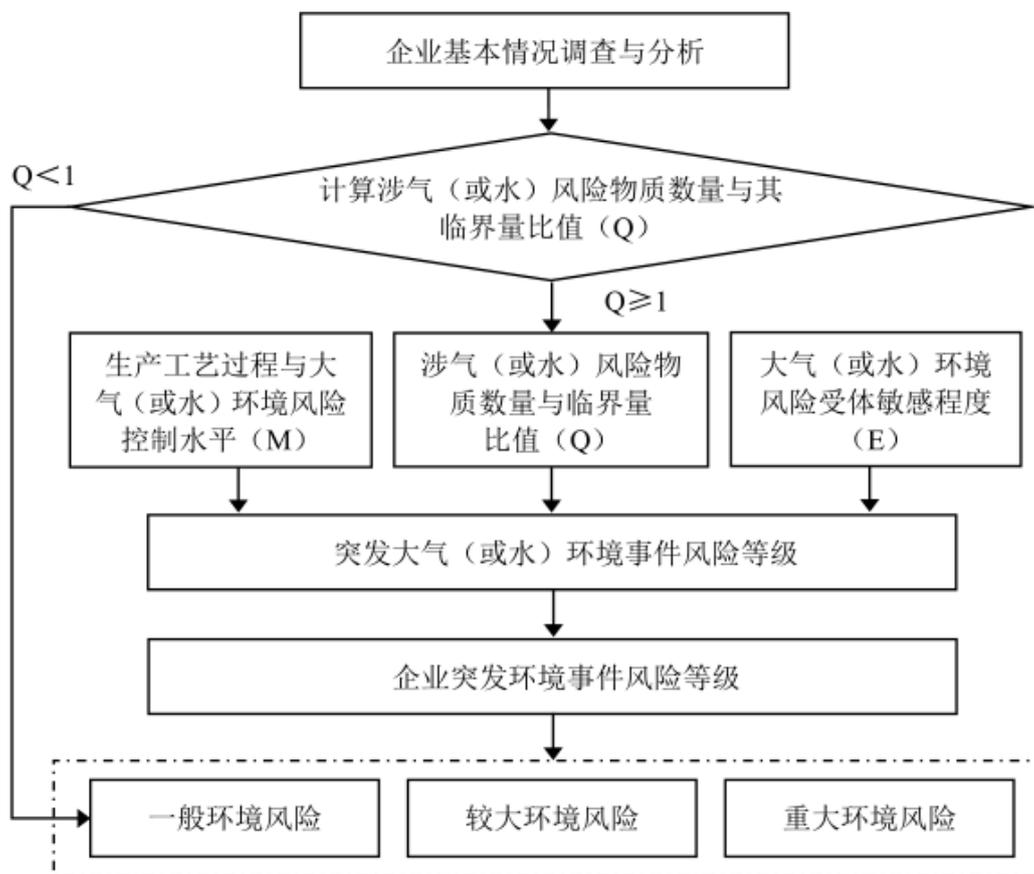
图 1-1 企业突发环境事件风险评估流程示意图

评估程序见图 1-1。

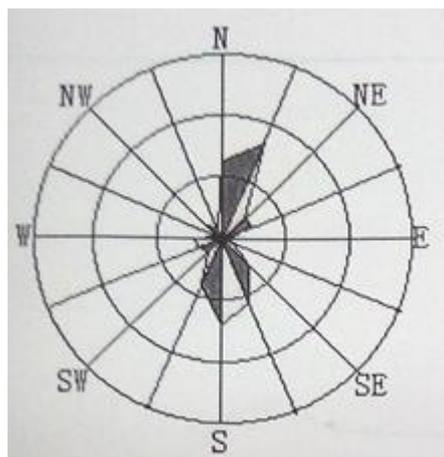
图2-1 风频玫瑰图

最大日均降雨量:	160.5mm
年日照时数:	1168.9h
年平均风速:	1.2m/s
静风频率:	51.5%
全年主导风:	NNE

该地区风玫瑰图见图 2-1。

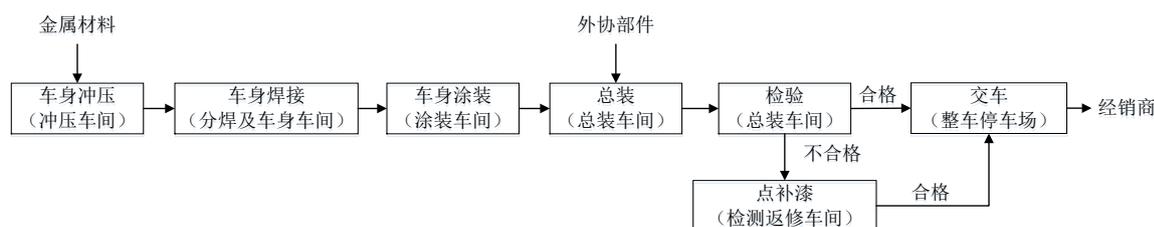
图 2-2 总体生产工艺流程图

东风小康重庆分公司生产区由冲压车间、分焊及车身车间、涂装车间、总装车间及检测返修车间组成。生产工艺包括车身冲压、车身焊接、车身涂装、总装及检测等, 总体生产工艺流程见图 2-2。

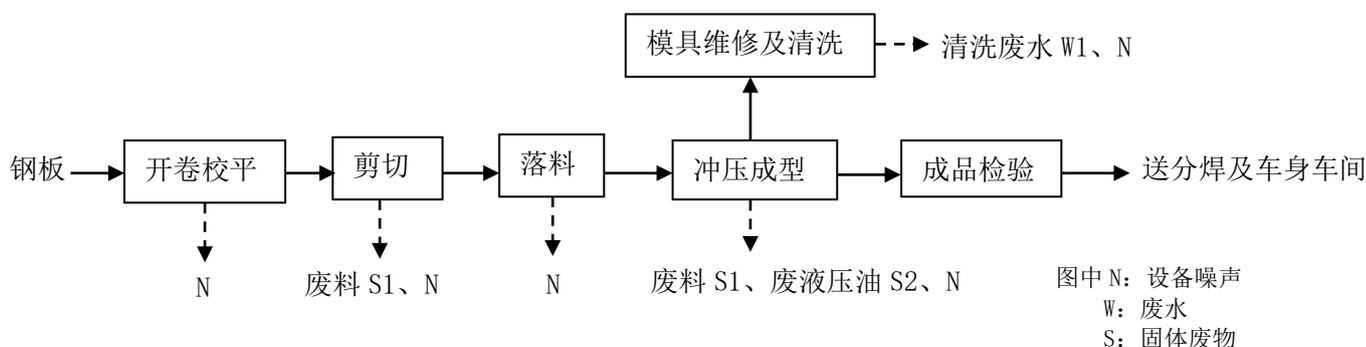
图 2-3 冲压车间生产工艺流程及产污环节图

冲压车间主要承担各车身大中型内外覆盖件冲压成型任务，年冲压产能 20 万套。冲压车间由开卷落料工段、冲压工段、原料存放区、模具存放区、模具维修区、成品存放区等组成。冲压生产工艺及产污环节详见图 2-3。

冲压车间主要由 2300T 冲压生产线、1200T 冲压生产线、1000T 冲压生产线、800T 冲压生产线等组成，由冲压机器人实现自动化，属于大批量生产的性质。冲压工序主要包括卷料的开卷、校平、剪切、落料、冲压成型。冲压成型主要进行拉伸、切边冲孔、翻边、整形等工序，生产检验采用专用尺寸检具在线尾检验。

冲压模具全部外购，在车间内设置模具维修区，主要对模具进行清洗、维护、调试及简单检修，受损模具直接返回模具厂家进行大修。

剪切和冲压过程产生的废料通过地下废料输送带输出，送至北侧的废料处理间。

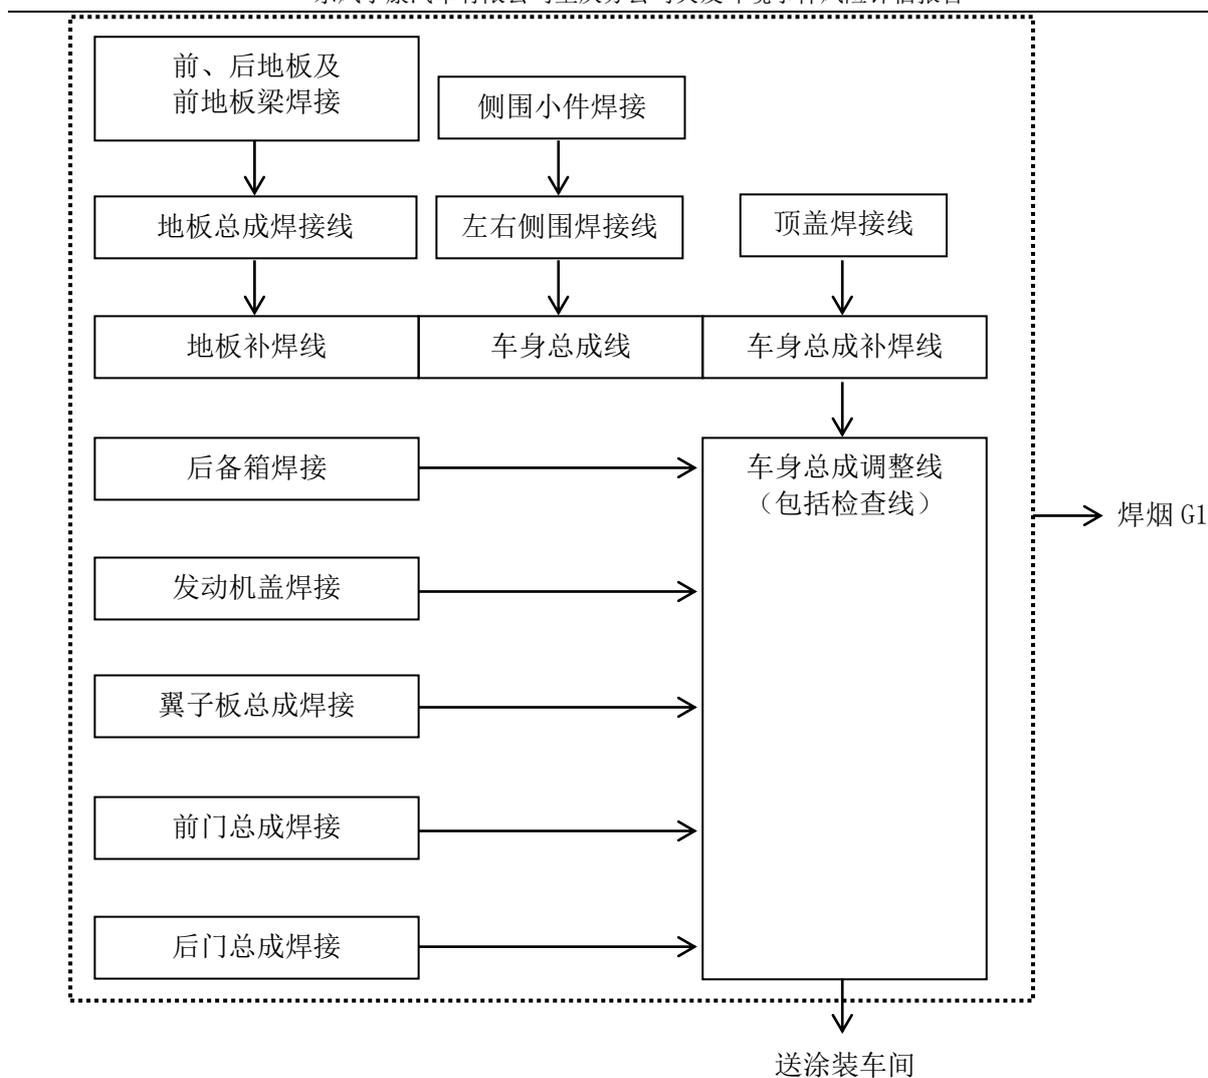
图 2-4 分焊及车身车间工焊装工序生产工艺流程及产污环节图

分焊车间主要承担车身分总成小件焊接的生产任务，车身车间主要承担白车身总成的装焊、调整、修磨等任务。单个车身车间设计生产节拍为 26.5 辆车/h。分焊及车身车间焊装生产工艺及产污环节详见图 2-4。

焊装工序主要由前地板总成、后地板总成、左/右侧围总成、白车身总成、翼子板总成、四门两盖总成等组成，其中分总成小件焊接在分焊车间完成，其余在车身车间完成。

焊装工序属于多品种、大批量生产性质，生产方法及工艺装备的选择既注意工艺先进、可靠，满足生产节拍的需要，确保产品质量，又要适应多品种共线生产。焊接工序除部分小总成采用固定式焊台外，主要分总成及白车身总成采用自动化均衡流水线生产方式。焊接方式以点焊焊接方法为主，其它焊接为辅。焊接设备采用焊接机器人和人工、固定式点焊机、凸焊机等。大型总成螺母凸焊及凸焊螺栓利用焊接机器人焊接，提高焊接效率。大部分

焊接夹具采用气动夹具；四门两盖等移动类分总成采用自动化上件，机器人点焊，液压包边机包边；地板线、侧围线、车身总成线、补焊线及检查线采用自动传送设备传送工件。

为了实现车体密闭及焊缝缓冲的目的，车身焊接完成后采用涂胶机对焊缝进行涂密封胶处理。

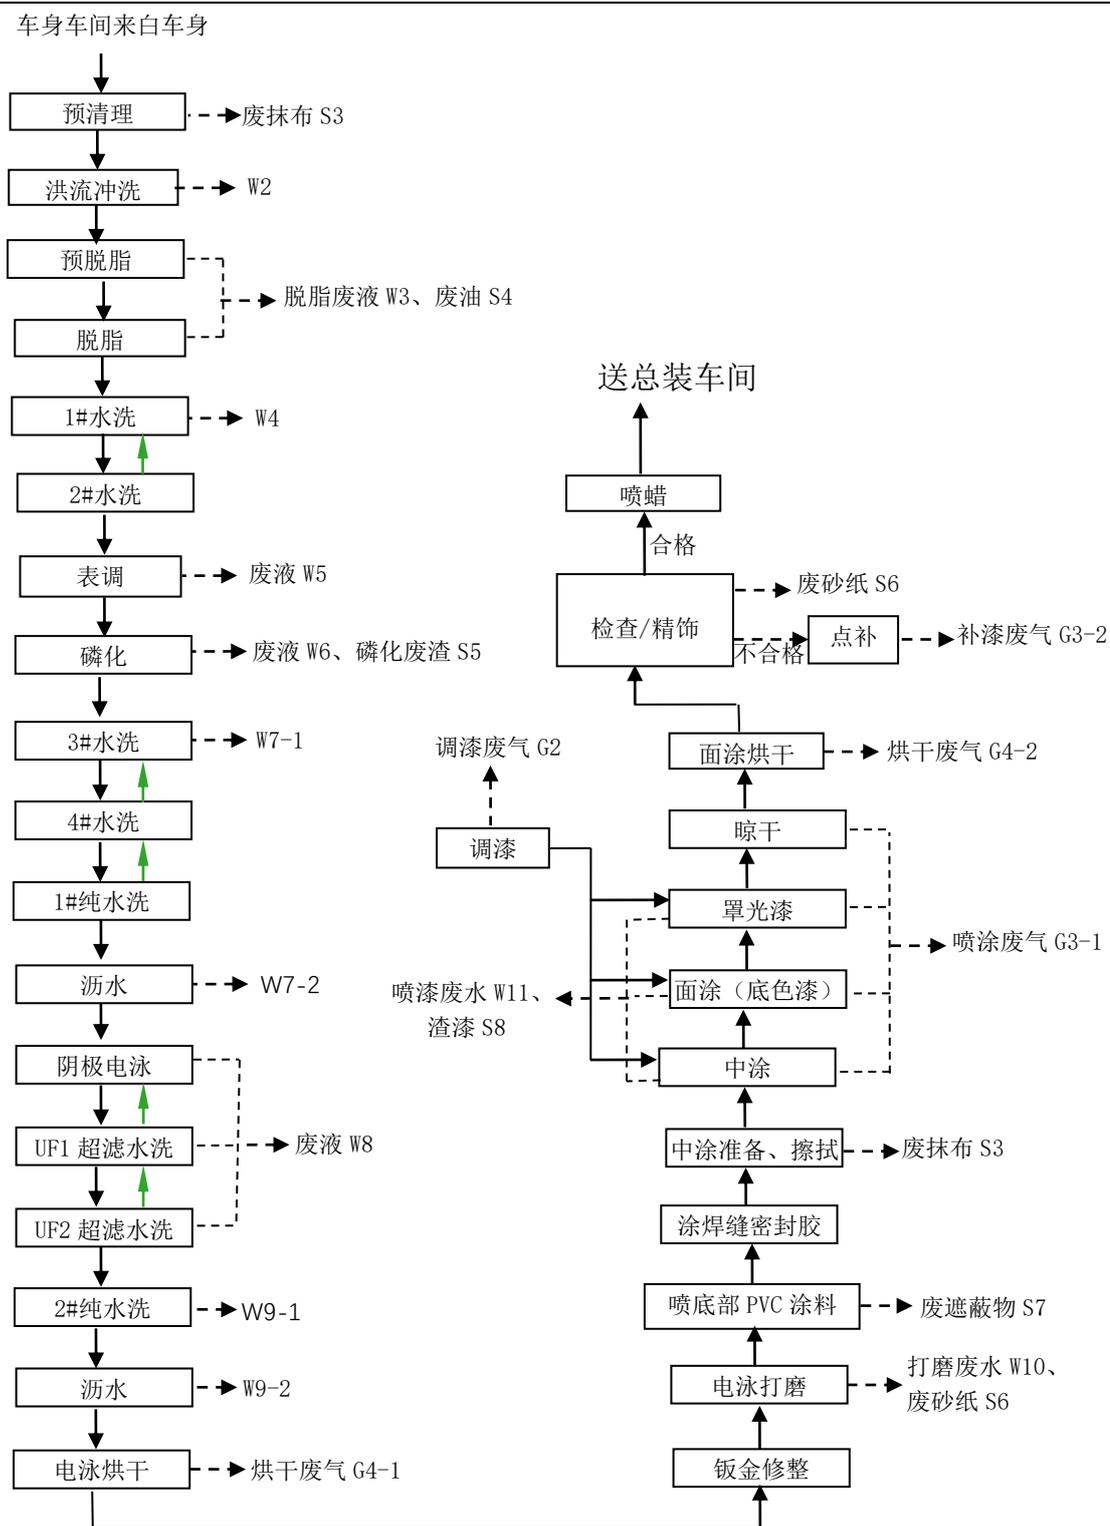
图 2-5 涂装车间生产工艺流程及产污环节图

公司建设 2 个涂装车间，主要承担白车身涂装生产任务，包括前处理、阴极电泳、喷涂车底防护 PVC 涂料、焊缝密封、中涂和面漆喷涂、检查/修饰及喷蜡等工作，项目无轮毂漆喷涂工段，单个涂装车间采用一条涂装线，设计生产节拍为 25 辆车/h。涂装车间生产工艺及产污环节详见图 2-5。

本项目采用“底漆+中涂+面涂”的喷漆工艺，可以实现不同车型的混流生产。车间布置按照物流畅通、优化布置的原则，机械化输送系统满足工艺要求。按热区（烘干室）、冷区，洁净区、一般洁净区采取相对集中、相互隔

涂装车间为大批量流水生产。整个生产过程分为以下 5 个区。a、前处理、电泳区：前处理、电泳涂装、电泳烘干；b、底涂区：电泳打磨、车底喷涂 PVC 抗石击涂料、喷车身密封胶等；c、中涂及面漆区：中涂涂装、面漆涂装、面漆烘干等；d、后续工作区：检查合格品，精饰、点补漆、去除工装等其他作业、喷蜡等。

前处理、阴极电泳设备采用喷浸结合方式，室体采用封闭式结构及排风系统。用水采用逆流漂洗工艺。预脱脂、脱脂、磷化槽有间接蒸气加热系统（热源由热水锅炉提供）及自动加料系统，此外还有脱脂液、磷化液储槽。电泳槽配有循环过滤及搅拌系统、调温系统、自动加料系统及电泳槽储槽系统等，前处理/电泳线采用 PLC 控制系统对槽液温度、液位、电导、pH 值和浓度等进行自动检测和控制，实现自动化生产。

磷化：目的给基体金属提供保护，在一定程度上防止金属被腐蚀；用于涂漆前打底，提高漆膜层的附着力与防腐蚀能力。水温约 42℃，本项目使用的磷化药剂主要成分有磷酸盐、镍盐、硝酸锌等。磷化槽设有过滤和连续自动除渣装置，采用定期倒槽的方式排放废水，平均半年倒槽一次。

电泳烘干：采用保温节能效果较好的 II 型结构烘干炉，主要包括升温段、保温段和强冷段 3 部分，烘干温度约 180℃，烘干时间为 25.5min。采用天然气燃烧器间接加热，热风循环方式烘干，天然气燃烧废气和烘干的有机废气一并收集处理后排放。之后经常温空气强冷约 4.25min，强冷室采用自送自排的换热形式。

中涂、面涂和罩光漆喷漆：本项目采用集中调漆、集中供漆的方式，分漆种分颜色分管路输送，管路保温采用先进的管中管式保温方式。中涂、面涂和罩光漆喷漆均在上送风下排风的水旋式喷漆室中完成，内部喷涂采用手工操作，外部喷涂采用喷涂机器人自动操作，实现静电旋杯自动喷漆、自动换色，喷枪清洗采用有机溶剂，并入各喷漆室废气一并收集。喷漆室循环水池设置于车间北面辅房内，水中漆雾经过絮凝剂絮凝沉淀后，定期打捞漆渣，剩余水循环使用，平均每三个月排放一次。

面漆烘干：实际采用中涂、底色面漆和罩光清漆之后一起烘干的工艺。烘干采用带风幕的直通式烘干炉，烘干温度约 180℃，烘干时间为 25.5min，采用天然气燃烧器间接加热，热风循环方式烘干，天然气燃烧废气和烘干的有机废气一并收集处理后排放。之后经常温空气强冷约 4.25min，强冷室采用自送自排的换热形式。

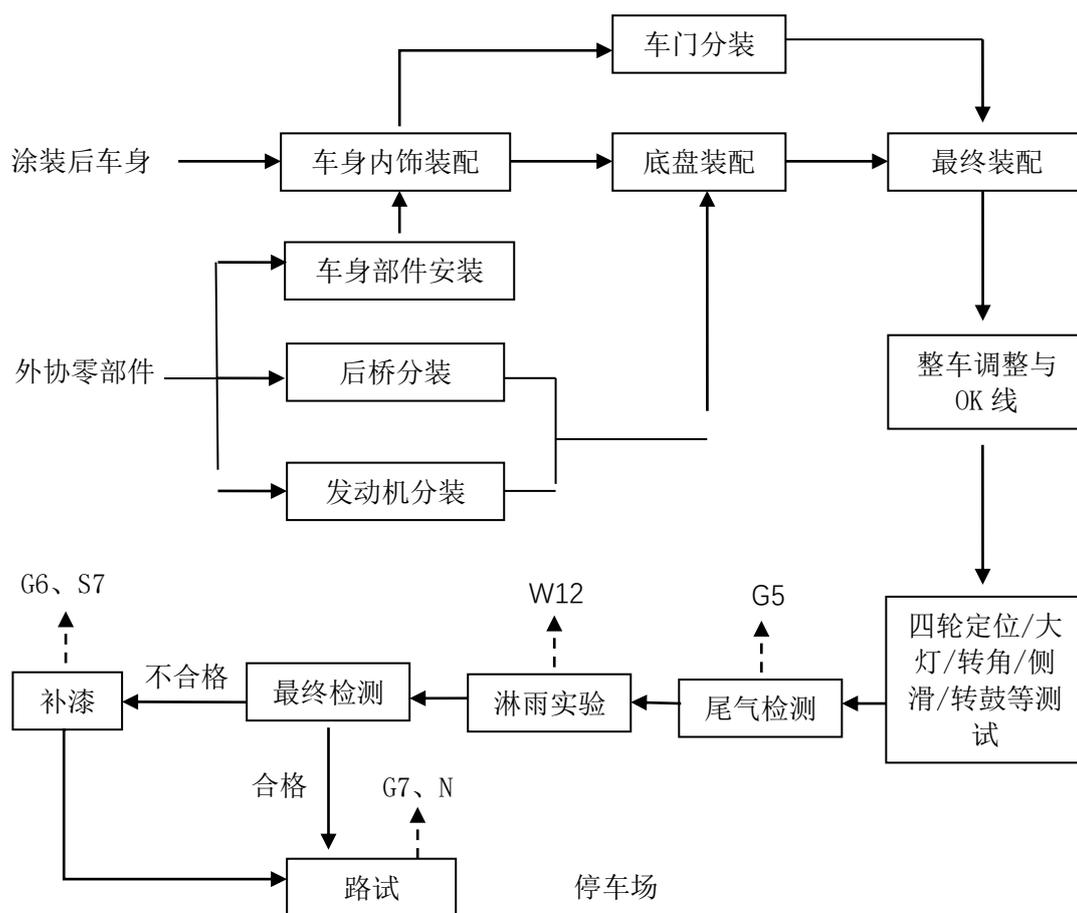
图 2-6 总装及检测返修车间生产工艺流程及产污环节图

公司建有 2 个总装车间和 1 个检测返修车间，总装车间主要承担微车部装、总装、检测及淋雨、调试、检测等生产任务，单个总装车间布置 2 条总装线，设计生产节拍为 30 辆车/h；检测返修车间主要承担微车返修及点补等生产任务，同时布置 2 条尾气检测线，用于返修后的产品进行尾气检测（约 20000 辆/a），单条尾气检测线设计生产节拍为 5 辆车/h。总装及检测返修车间生产工艺及产污环节详见图 2-6。

涂装后车身送至总装车间内饰线，除白车身外，其余零部件均为外购。外购零部件经检测合格后分别进入部装生产线（仪表台板分装线、后桥分装线、发动机分装线等）进行装配，最后进入总装生产线（内饰装配线、底盘装配线、最终装配线）进行装配。内饰装配线主要完成车门拆卸、线束及管路敷设、车顶内饰、仪表板模块等装配；底盘装配线主要完成车身下方管路

敷设，动力总成的合装，油箱等总成装配；最终装配线主要完成前端模块、座椅、玻璃、轮胎等总成装配。装配完后进入 Ok 线，主要完成车门调整，电气检测、油液加注等工作。

检测线上分别设置有四轮定位、前束、前大灯、侧滑、转角、转鼓、制动、尾气检测及整车淋雨试验等一系列检测和调试，其中每辆车在尾气检测台上进行检测的时间约 1.5~2min，每辆车耗油量为 0.12L。合格的产品进行最终外观检测后进入路试，不合格的送检测返修车间进行点补漆，然后经路试合格后入库。

点补漆先用砂纸打磨刮花处，然后在专门的 2 个点补漆房内进行人工喷涂，仅对车体进行小范围修补，然后用红外线—光辐射器（烤灯）烤干。全年需要修补的汽车约 20000 辆，每辆车修补及晾干时间约 10~12 分钟，单个补漆室每小时最多修补 6 辆车。
